Ekspertyza chiropterologiczna

**Sporządzona w ramach kompleksowej modernizacji energetycznej
budynku Powiatowego Centrum Usług Wspólnych przy ul. Mikołaja
Kopernika 4 w Rawiczu (woj. wielkopolskie). Dz. ewid. nr 459/6,
obręb Rawicz (0001), jedn. ewid. Rawicz (302205_4); identyfikator
302205_4.0001.459/6**

Osieczna, listopad 2024 r.

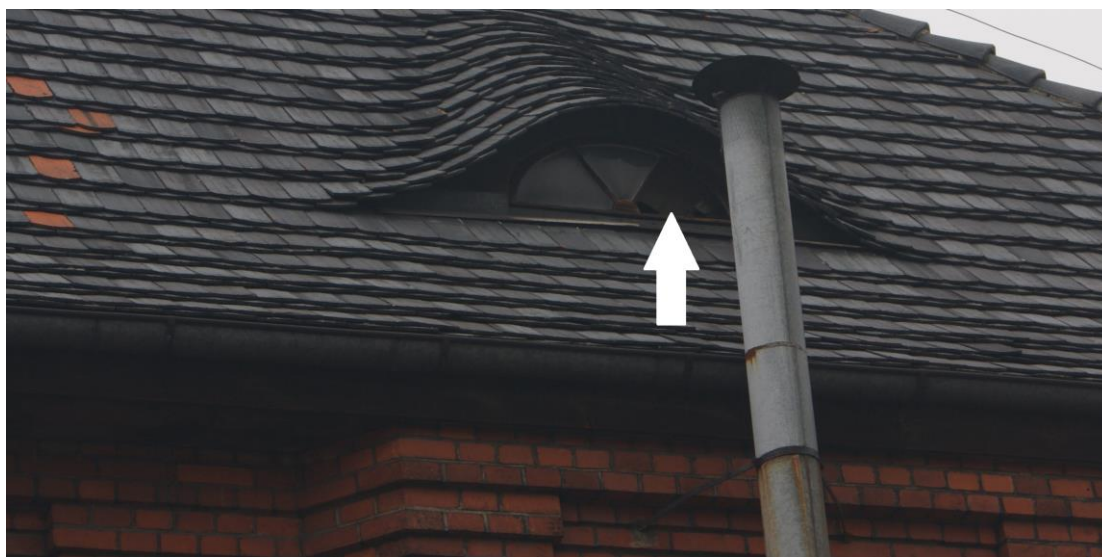
Fot. 1. Lukarna z brakującą szybą na dachu (zaznaczona strzałką) od strony południowej, umożliwiająca nietoperzom zasiedlenie strychu. Fot. J. Stępniewski.

¹ Poza lukarną z brakującą szybą od strony południowej budynku (fot.1)

3. Zaleca się uzupełnienie ubytku szyby w lukarnie na północno-zachodniej stronie dachu (fot. 1) i osiatkowanie na całej długości podbitki dachowej wraz z rurami spustowymi rynien (fot. 2) oraz zabezpieczenie wylotów kominów wentylacyjnych na ścianach i na dachu (fot.3) siatką o bardzo małych oczkach. Czynności te należy przeprowadzić poza sezonem rozrodczym nietoperzy, który szacuje się od maja do września

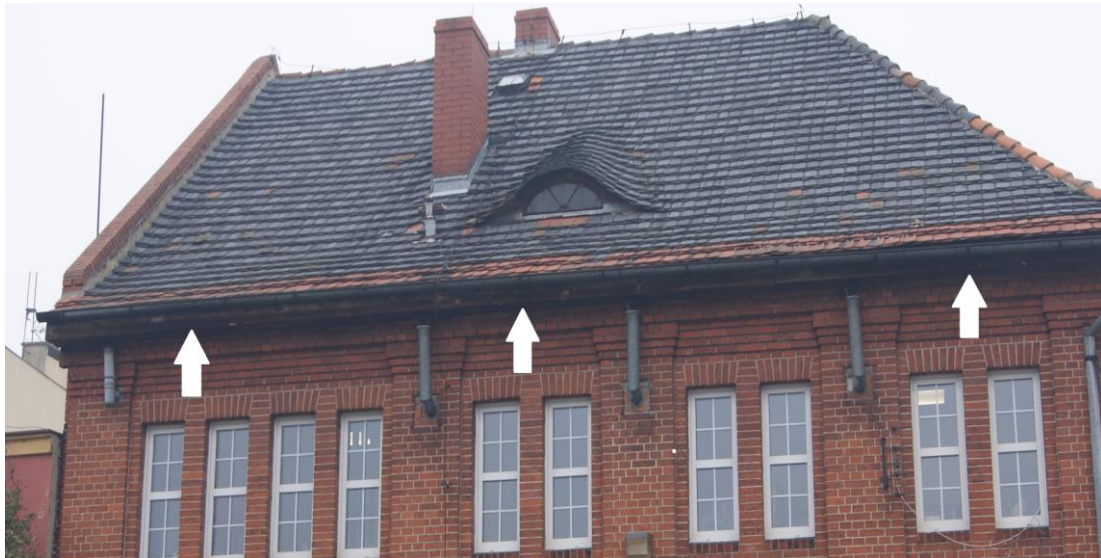
Fot. 2. Przykładowe miejsce styku podbitki dachowej ze spustem rynnowym, ścianami i dachem budynku (zaznaczone strzałkami) stanowiące potencjalną bazę rozrodczą nietoperzy. Fot. J. Stępniewski.

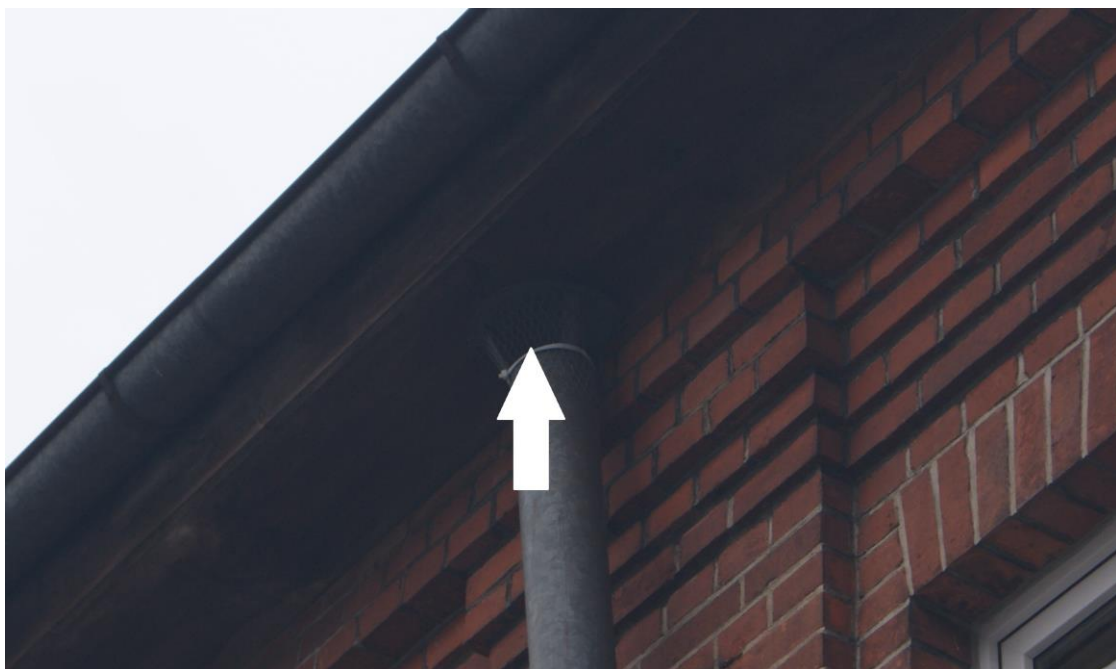
Strych budynku jest miejscem potencjalnie atrakcyjnym dla nietoperzy (Przypis dolny str. 6) jednak po przeprowadzeniu dokładnych oględzin, nie zauważono żadnych śladów mogących świadczyć o okresowej obecności nietoperzy w tym miejscu. Na tę sytuację może wpływać obecność kuny domowej *Martes foina* (liczne odchody). Innym atrakcyjnym miejscem dla nietoperzy mogą być nieszczelności między drewnianą podbitką i ścianami oraz dachem obiektu (fot. 2) jak również niezabezpieczone wyloty kominków wentylacyjnych na ścianach i na dachu. Wprawdzie część tych kominków jest zabezpieczona, ale siatkami zabezpieczające mają zbyt duże oczka (fot.3).

Fot. 3. Przykładowy wylot kominka wentylacyjnego na ścianie budynku zabezpieczony siatką o zbyt dużych oczkach stanowiące potencjalną kryjówkę nietoperzy. Fot. J. Stępniewski.

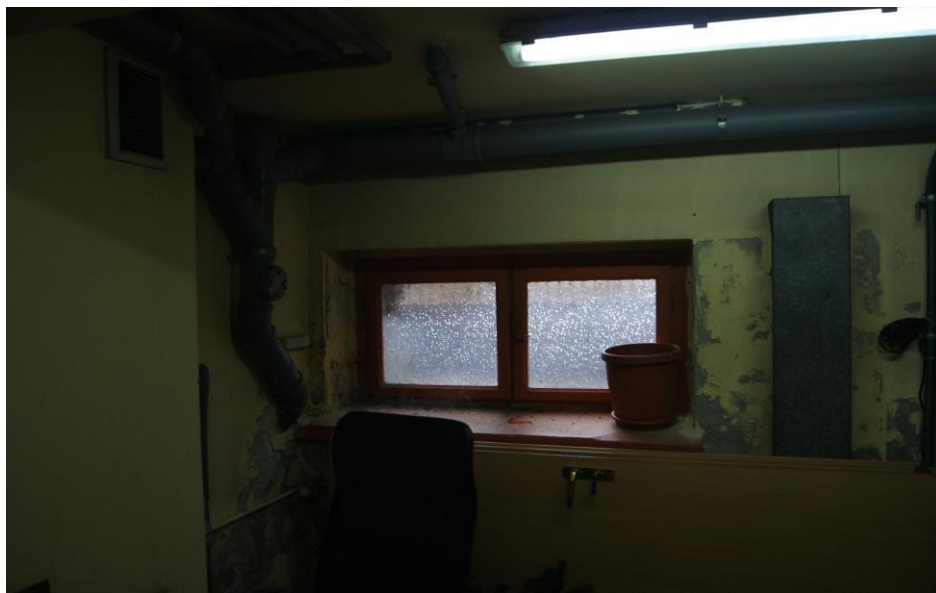
dachowe budynku są w bardzo dobrym stanie (szczelne) i ¹cały czas zamknięte i nie stanowią otworów, z których mogłyby korzystać nietoperze. Również potencjalnie atrakcyjne pomieszczenia piwniczne (zagospodarowane – kotłownia gazowa) nie nadają się do zajmowania przez jakiegokolwiek gatunki nietoperzy, ze względu na brak dostępności z zewnątrz.

Fot. 1. Pomieszczenie piwniczne.

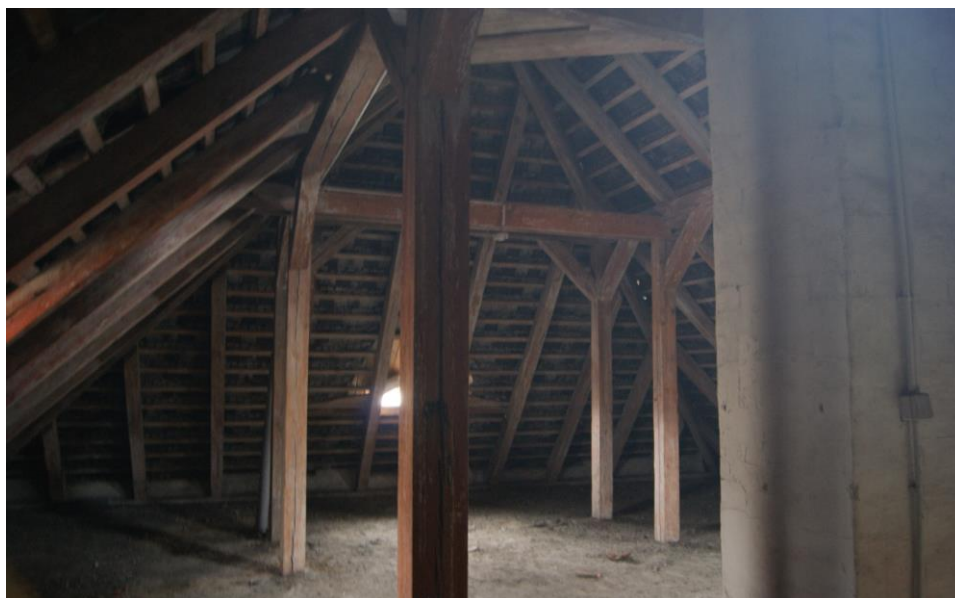
Fot. 2. Strych.
